# **MANUAL DE MANTENIMIENTO**

## **INFORME TÉCNICO**

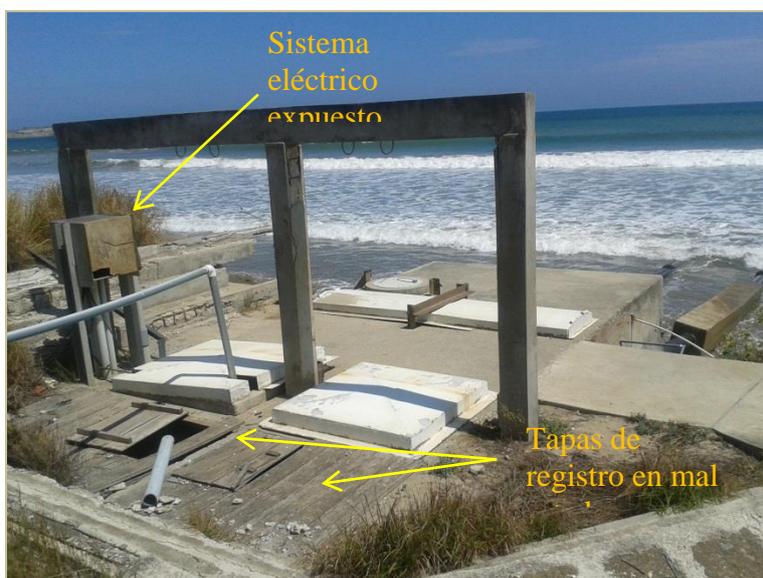
**Fotografía 1:** Pozo de bombeo (vista exterior).

El pozo de bombeo existente es un elemento de hormigón armado sin mayores problemas en su estructura. Presenta una deficiencia de llenado en el momento de encontrarse la de marea en sus niveles más bajos, lo que provoca incomodidad al momento de satisfacer la creciente demanda de agua de mar.

Nota: En la Fotografía 1, se aprecia el estado exterior actual del pozo de bombeo

Esta edificación presenta serias complicaciones al momento de realizar el mantenimiento y limpieza, por lo que se sugiere la restauración de todas las tapas de acceso al pozo.

Adicional se debe considerar la construcción de una caseta sobre este sistema de captación, con el propósito de evitar daños a los sistemas eléctricos y brindar mayor seguridad y comodidad para el mantenimiento y limpieza.

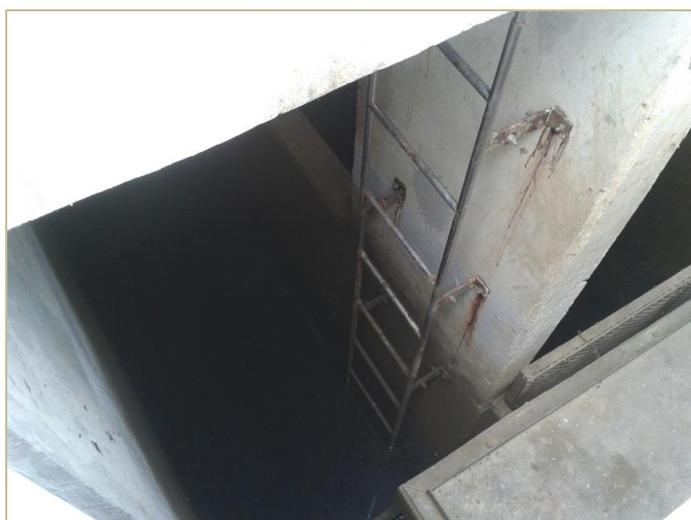
**Fotografía 2:** Pozo de bombeo (interior)

Nota: En la Fotografía 2 se aprecia el estado interior actual del pozo de bombeo

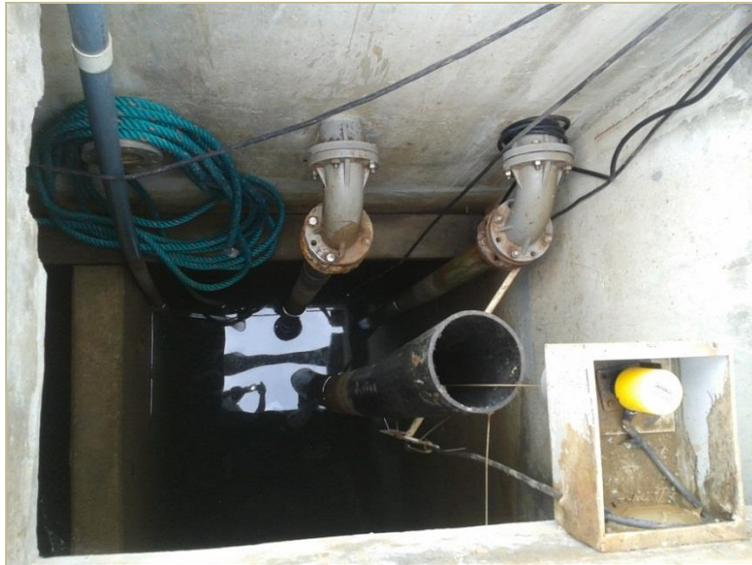
**Fotografía 3: Pozo de bombeo (interior)**

Nota: En la Fotografía 3 se aprecia el estado interior actual del pozo de bombeo (tubería de Impulsión)

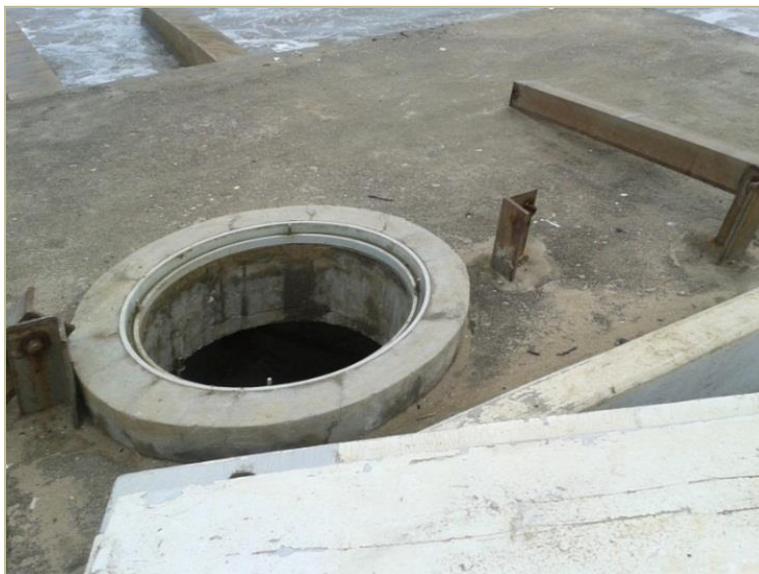
**Fotografía 4.- Pozo de bombeo (registro circular)**

Nota: En la Fotografía 4 se aprecia el estado de los registros del pozo de bombeo existente

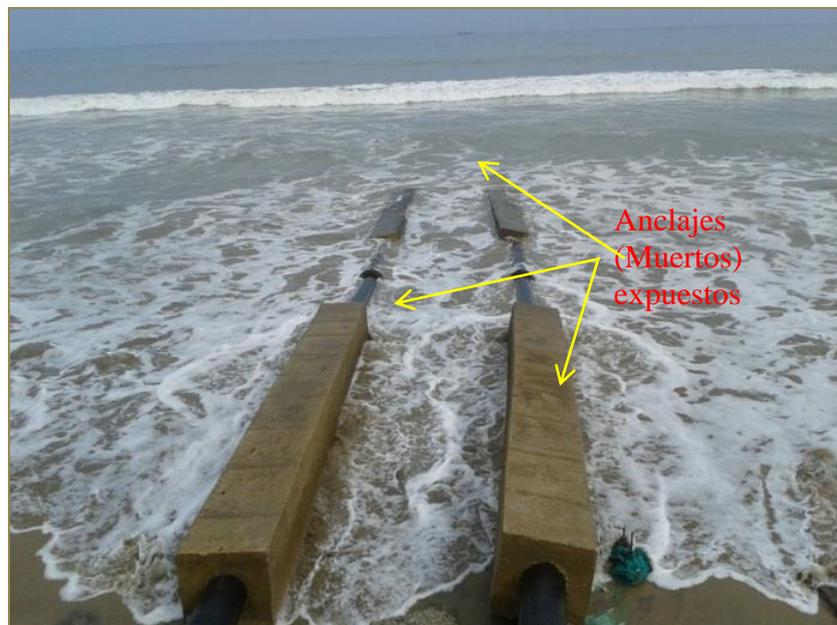
**Fotografía 5.-Tuberías de captación**

La tubería de hierro existente utilizada para la captación de agua de mar, ha sufrido con el paso de los años grandes deformaciones y desalineaciones. Siendo esto el causal principal para que en la parte interior de la tubería se formen bolsas de aire y no permita e interrumpa el paso normal del agua en los niveles bajos de marea.

Los anclajes de hormigón al no estar total enterrados, provocan grandes deformaciones en la tubería de hierro. Se sugiere realizar la demolición y reemplazo de los primeros anclajes en dirección Cenaim → Océano pacífico. Sera necesario que los nuevos anclajes estén 1.5 metros por debajo de terreno natural.

Nota: En la Fotografía 5 se aprecia la deformación y desviación de la tubería a lo largo de los 25 años de uso, también se aprecia la exposición total y parcial de los anclajes de la tubería.

Bajo ninguna circunstancia se podrá enterrar la tubería que se encuentra actualmente expuesta, esta actividad conllevaría a tener que bajar el nivel de la losa del pozo de Bombeo. Por lo antes expuesto se sugiere implementar a largo plazo la construcción de un nuevo sistema de captación de agua de mar, similar al propuesto para el nuevo Pit de Bombeo.

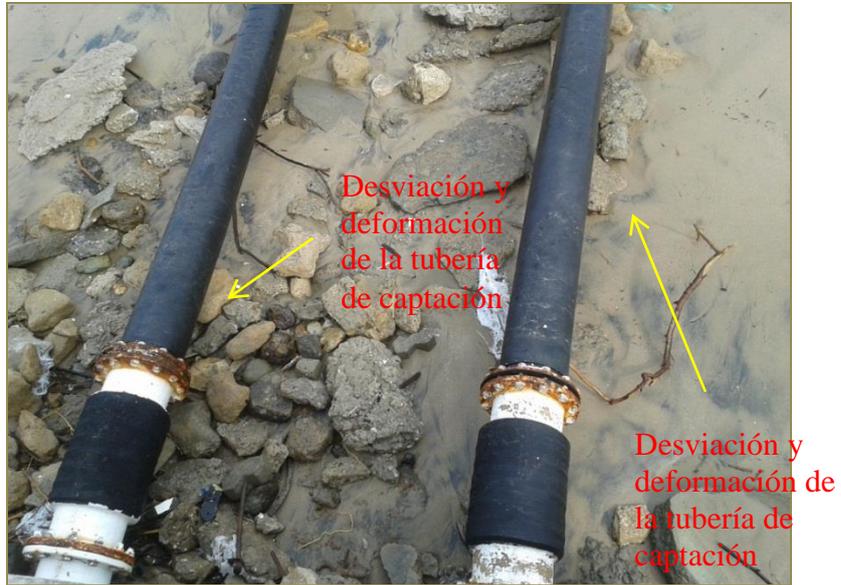
**Fotografía 6.- Tuberías de captación**

Nota: En la **Fotografía 5** Fotografía 6 se puede apreciar la desviación y la deformación de la tubería de Hierro.

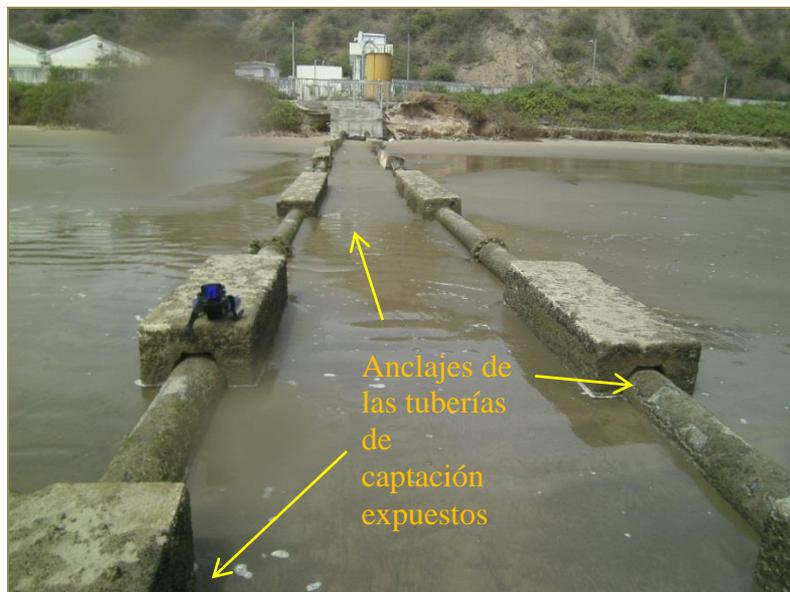
**Fotografía 7: Tuberías de captación**

Nota: En la Fotografía 7 se puede apreciar que la tubería de captación y los anclajes se encuentran total y parcialmente expuestos.

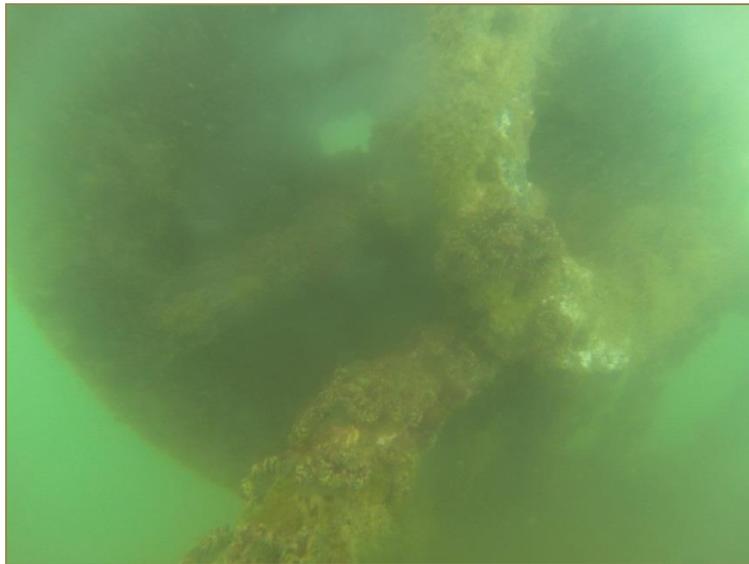
**Fotografía 8: Campana de succión**

El sistema existente de captación de agua de mar consta de 2 campanas de succión, pero en la actualidad se encuentra habilitada solo una. Siendo esto un problema adicional para el llenado del pozo existente.

Nota: En la Fotografía 8 se aprecia el estado actual de la campana de succión.

Se deberá realizar limpiezas periódicas y programadas cada 6 meses para evitar perder la única entrada de agua del proyecto.

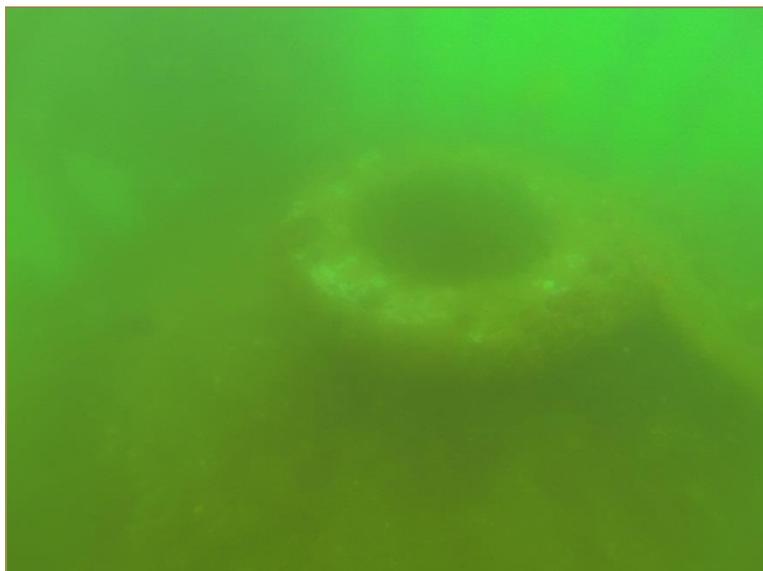
Nota: En la Fotografía 9 se aprecia el estado actual de la campana de succión.

**Fotografía 9: Campana de succión**

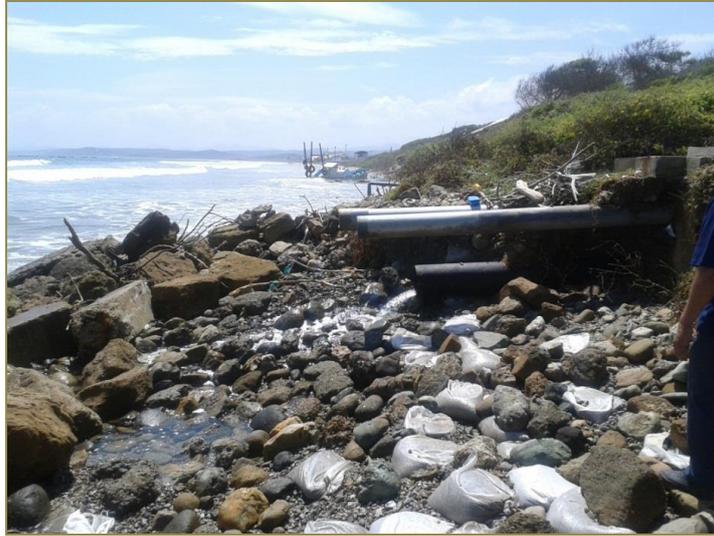
El centro de investigaciones CENAIM consta de 3 tuberías de descarga de aguas lluvias, 2 tuberías trabajando por rebose con diámetro de ø6 pulgadas y 1 tubería de ø8 pulgadas de descarga directa. Como se muestra en Fotografía 10, ya que se proyecta la construcción de un nuevo tanque de recepción de sólidos se recomienda realizar la limpieza de las mallas de retención mensualmente dicho trabajo puede ser realizado por el personal de mantenimiento del CENAIM.

**Fotografía 10: Tuberías de descarga de aguas lluvias (estado actual)**

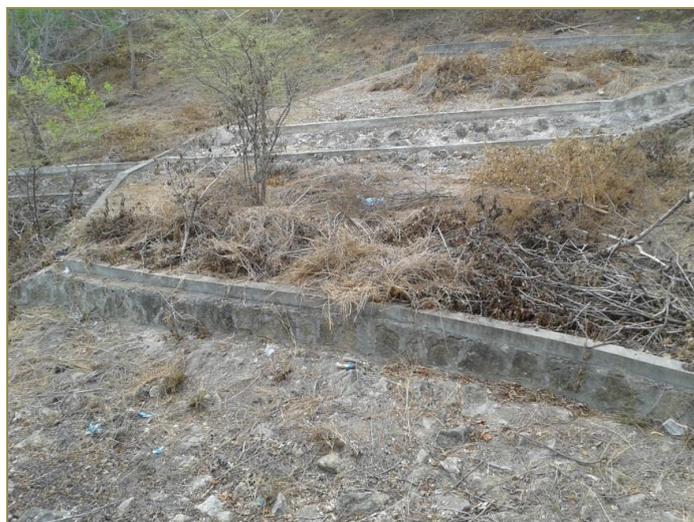
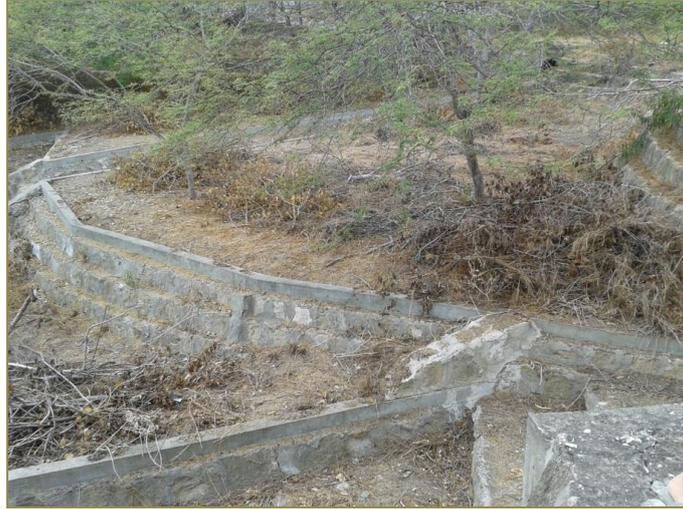
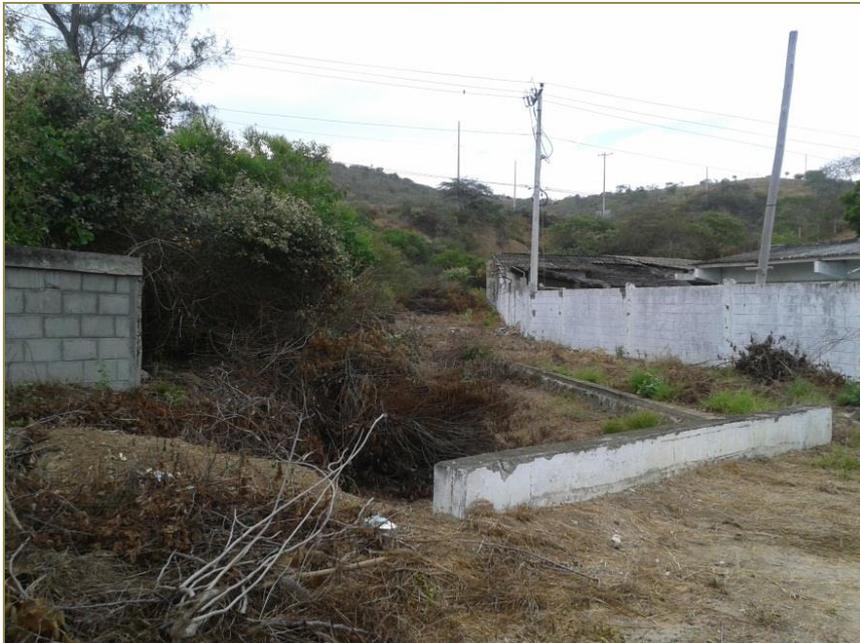
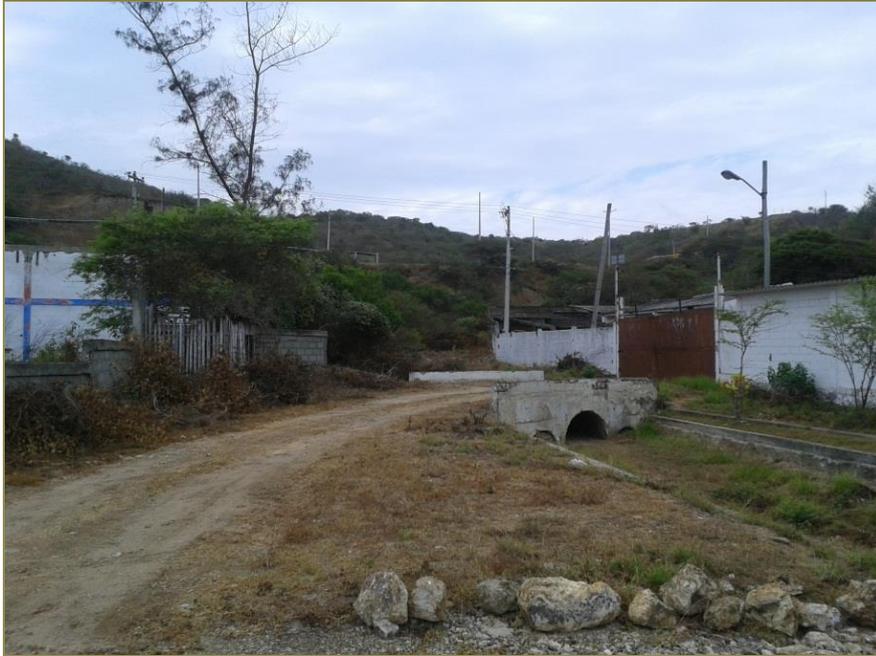
El canal natural de aguas lluvias presenta serios problemas de limpieza y mantenimiento. Se sugiere la limpieza total de la maleza que se encuentra dentro de este canal y evitar así posibles problemas de desbordamiento en la época invernal.

Al producirse el desbordamiento de este canal afectaría directamente a la cimentación del cerramiento del centro de investigaciones. Adicional a la limpieza se deberá remover el sedimento que se encuentra en la parte baja del canal, lo que ha provocado el taponamiento parcial de la alcantarilla y del ducto cajón existente.

**Fotografía 11: Canal de aguas lluvias existente**

**Fotografía 12: Canal de aguas lluvias existente**

**Fotografía 13: Canal de aguas lluvias existente**

**Fotografía 14: Canal de aguas lluvias existente**

Por lo antes expuesto se recomienda realizar la limpieza anual de dicho canal de forma manual hacia la parte superior donde se encuentra construido mediante hormigón ciclópeo y utilizando una retroexcavadora en el sector donde se ha propuesto la reconformación del canal se debe indicar que en los sectores donde se ubica el ducto cajón deberá realizarse la limpieza de manera manual.

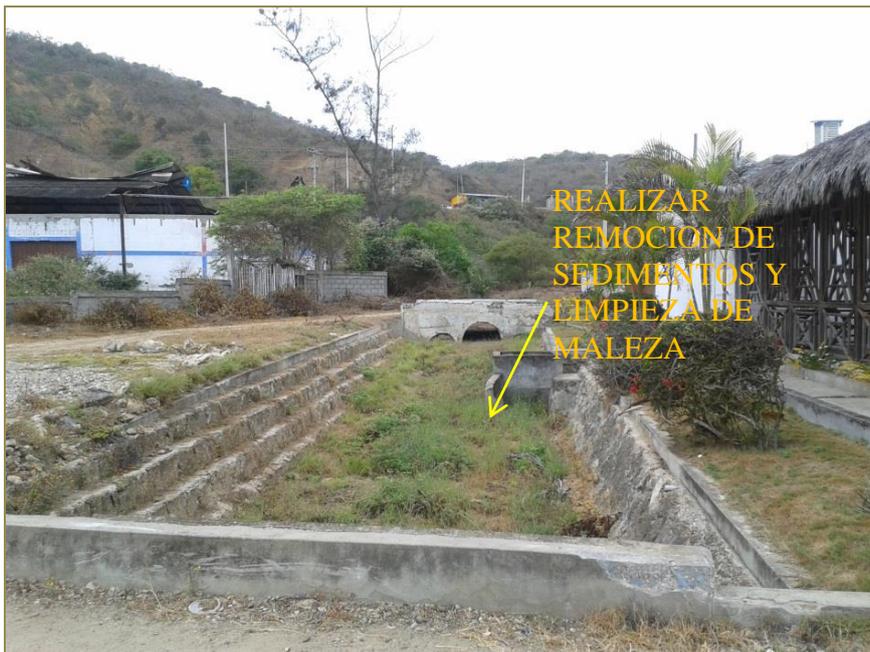
**Fotografía 15: Estado actual de canal de aguas lluvias existentes.**

Hacia el lado de la alcantarilla existente se observa que es la parte crítica ya que además de presentarse un deslizamiento superficial del material se ha perdido la sección del canal, por lo cual debido a que se proyecta la evacuación de las aguas del laboratorio nuevo por el canal que direcciona las mismas al mar se ha realizado una evaluación en conjunto con la compañía Wong y Wong de tal manera que se requiere reconformar el canal como se muestra en el plano adjunto.
