## **MANUAL DE MANTENIMIENTO**

### **INFORME TÉCNICO**

#### **PIT DE BOMBEO ACTUAL**

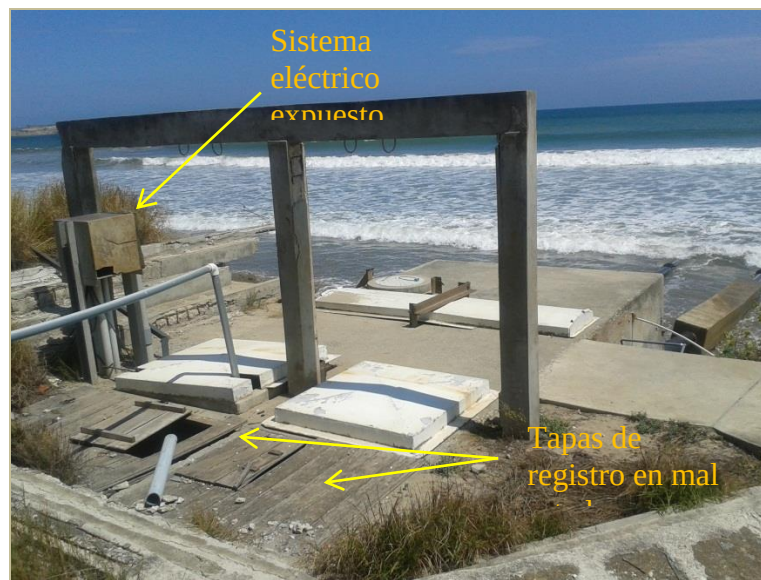
**Fotografía 1:** Pozo de bombeo (vista exterior).

El pozo de bombeo existente es un elemento de hormigón armado sin mayores problemas en su estructura. Presenta una deficiencia de llenado en el momento de encontrarse la de marea en sus niveles más bajos, lo que provoca incomodidad al momento de satisfacer la creciente demanda de agua de mar.

Nota: En la Fotografía 1, se aprecia el estado exterior actual del pozo de bombeo

Esta edificación presenta serias complicaciones al momento de realizar el mantenimiento y limpieza, por lo que se sugiere la restauración de todas las tapas de acceso al pozo.

Adicional se debe considerar la construcción de una caseta sobre este sistema de captación, con el propósito de evitar daños a los sistemas eléctricos y brindar mayor seguridad y comodidad para el mantenimiento y limpieza.

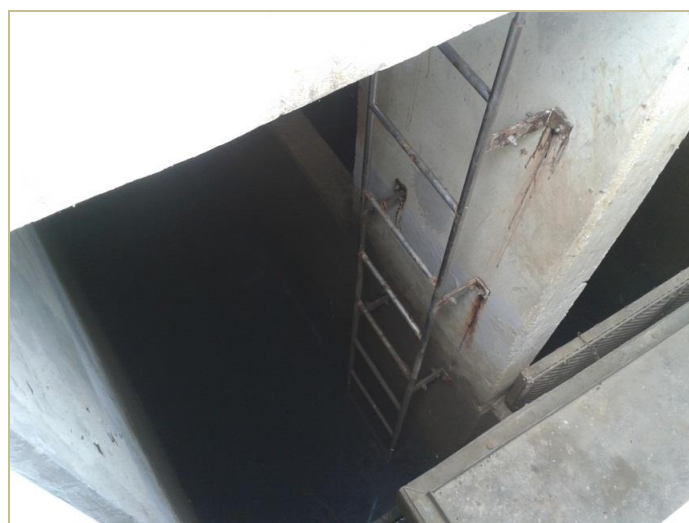
**Fotografía 2:** Pozo de bombeo (interior)

Nota: En la Fotografía 2 se aprecia el estado interior actual del pozo de bombeo

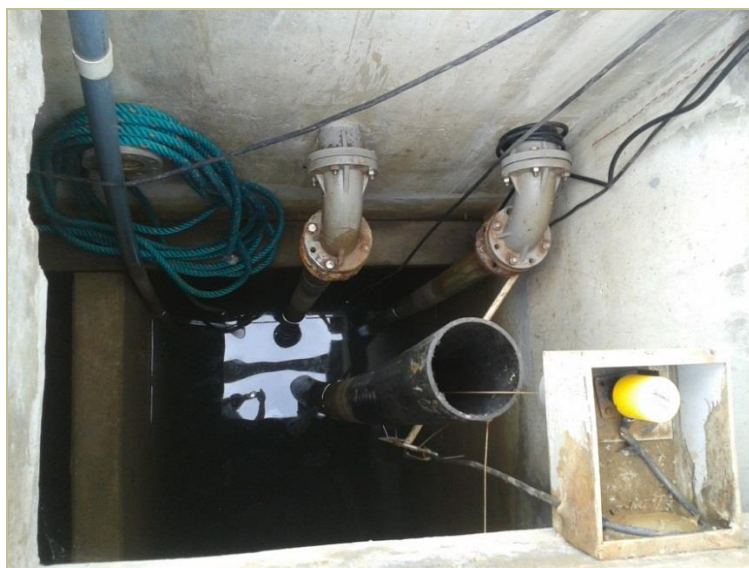
**Fotografía 3: Pozo de bombeo (interior)**

Nota: En la Fotografía 3 se aprecia el estado interior actual del pozo de bombeo (tubería de Impulsión)

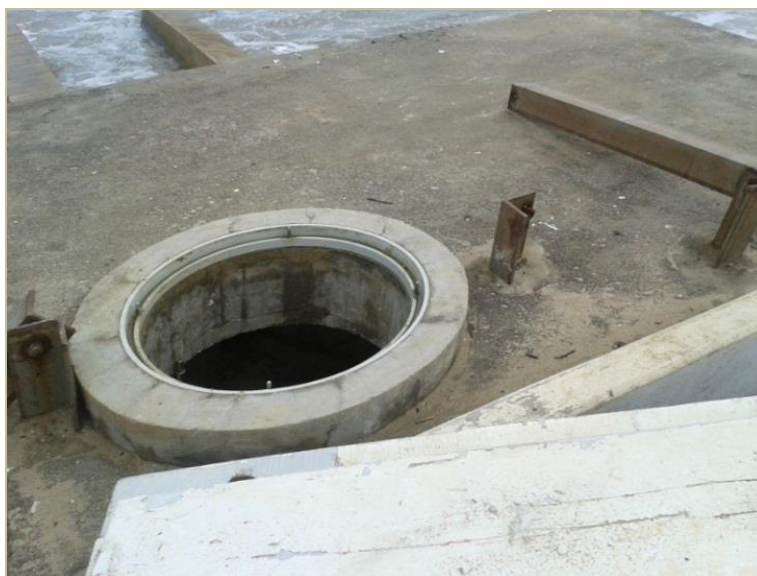
**Fotografía 4.- Pozo de bombeo (registro circular)**

Nota: En la Fotografía 4 se aprecia el estado de los registros del pozo de bombeo existente

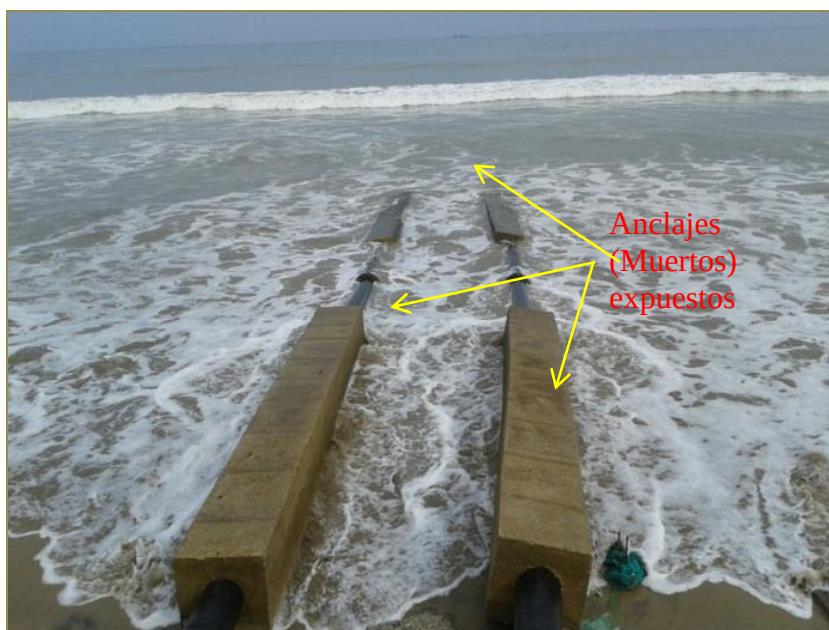
**Fotografía 5.-Tuberías de captación**

La tubería de hierro existente utilizada para la captación de agua de mar, ha sufrido con el paso de los años grandes deformaciones y desalineaciones. Siendo esto el causal principal para que en la parte interior de la tubería se formen bolsas de aire y no permita e interrumpa el paso normal del agua en los niveles bajos de marea.

Nota: En la Fotografía 5 se aprecia la deformación y desviación de la tubería a lo largo de los 25 años de uso, también se aprecia la exposición total y parcial de los anclajes de la tubería.

Los anclajes de hormigón al no estar total enterrados, provocan grandes deformaciones en la tubería de hierro. Se sugiere realizar la demolición y reemplazo de los primeros anclajes en dirección Cenaim → Océano pacífico. Sera necesario que los nuevos anclajes estén 1.5 metros por debajo de terreno natural.

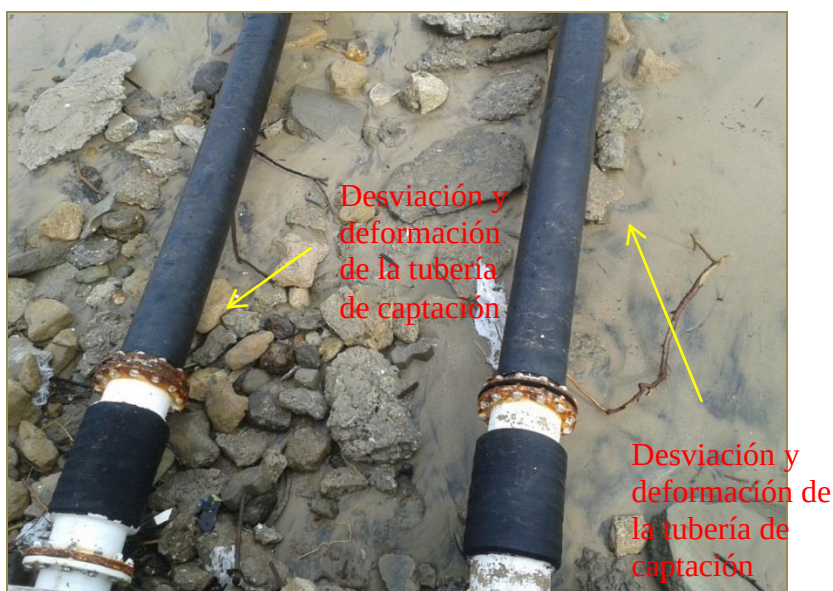
**Fotografía 6.- Tuberías de captación**

Nota: En la **Fotografía 5** Fotografía 6 se puede apreciar la desviación y la deformación de la tubería de Hierro.

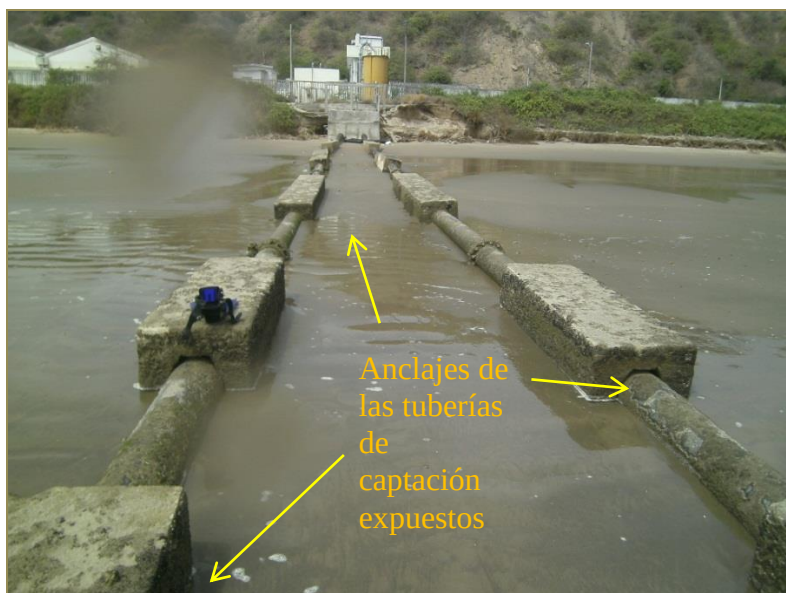
**Fotografía 7: Tuberías de captación**

Nota: En la Fotografía 7 se puede apreciar que la tubería de captación y los anclajes se encuentran total y parcialmente expuestos.

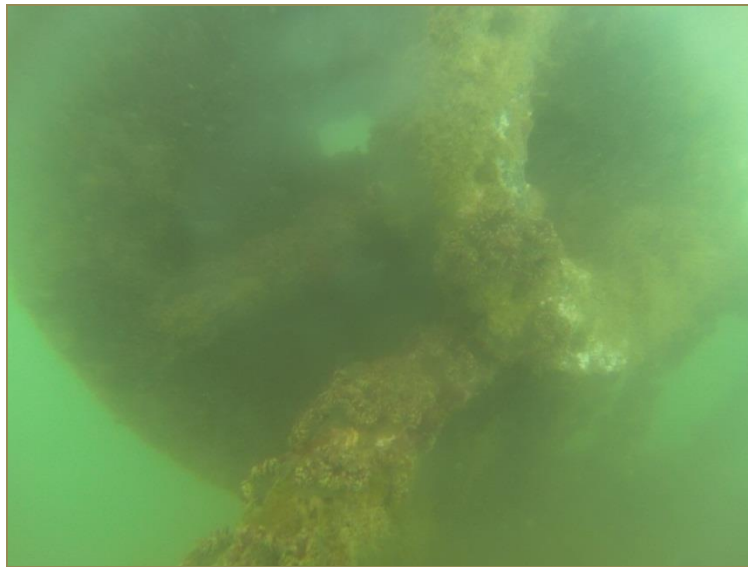
**Fotografía 8: Campana de succión**

El sistema existente de captación de agua de mar consta de 2 campanas de succión, pero en la actualidad se encuentra habilitada solo una. Siendo esto un problema adicional para el llenado del pozo existente.

Nota: En la Fotografía 8 se aprecia el estado actual de la campana de succión.

Se deberá realizar limpiezas periódicas y programadas cada 6 meses para evitar perder la única entrada de agua del proyecto.

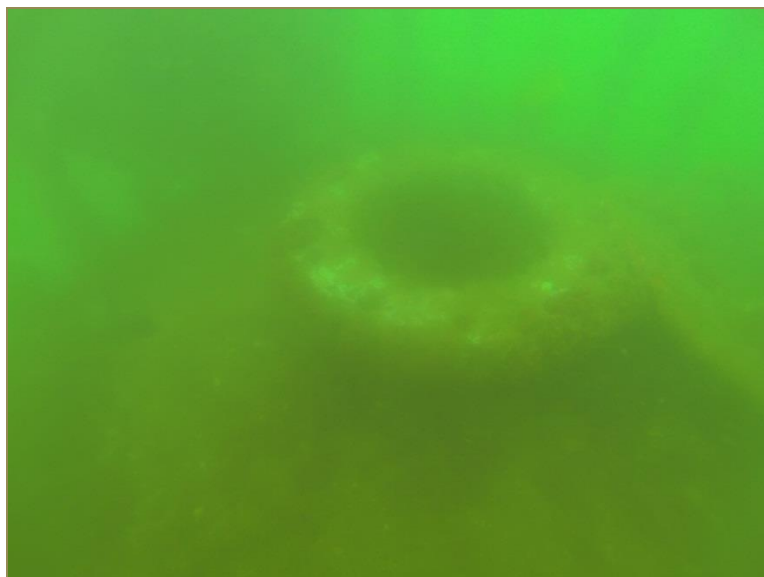
**Fotografía 9: Campana de succión**

Nota: En la Fotografía 9 se aprecia el estado actual de la campana de succión.

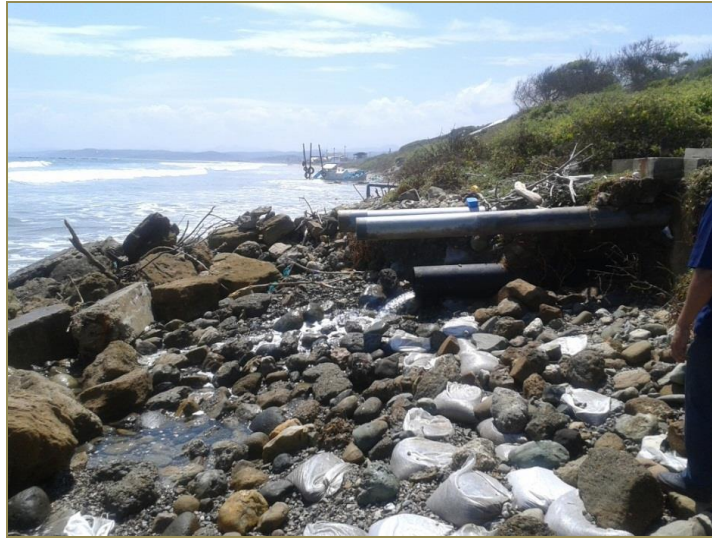
El centro de investigaciones CENAIM consta de 3 tuberías de descarga de aguas lluvias, 2 tuberías trabajando por rebose con diámetro de ø6 pulgadas y 1 tubería de ø8 pulgadas de descarga directa. Como se muestra en Fotografía 10, ya que se proyecta la construcción de un nuevo tanque de recepción de sólidos se recomienda realizar la limpieza de las mallas de retención mensualmente dicho trabajo puede ser realizado por el personal de mantenimiento del CENAIM.

**Fotografía 10: Tuberías de descarga de aguas lluvias (estado actual)**

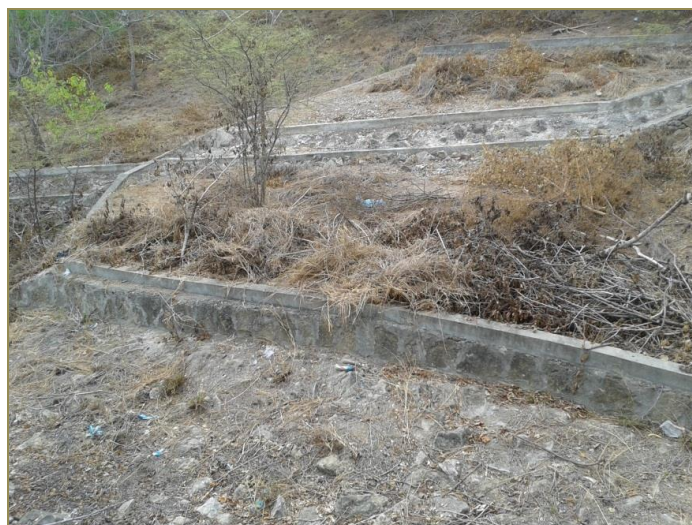
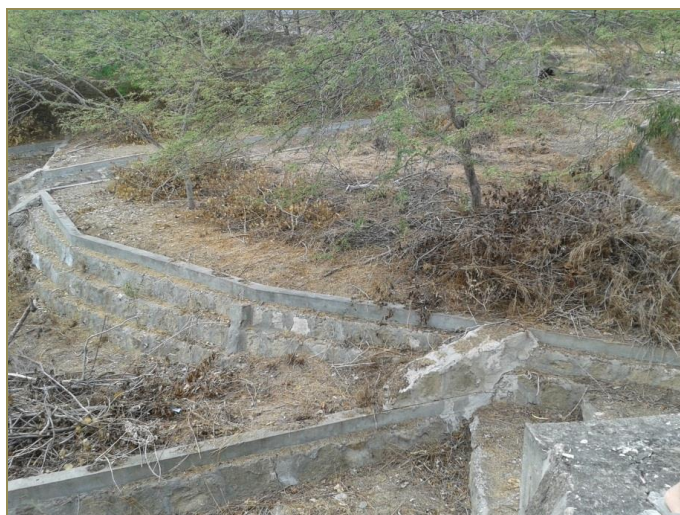
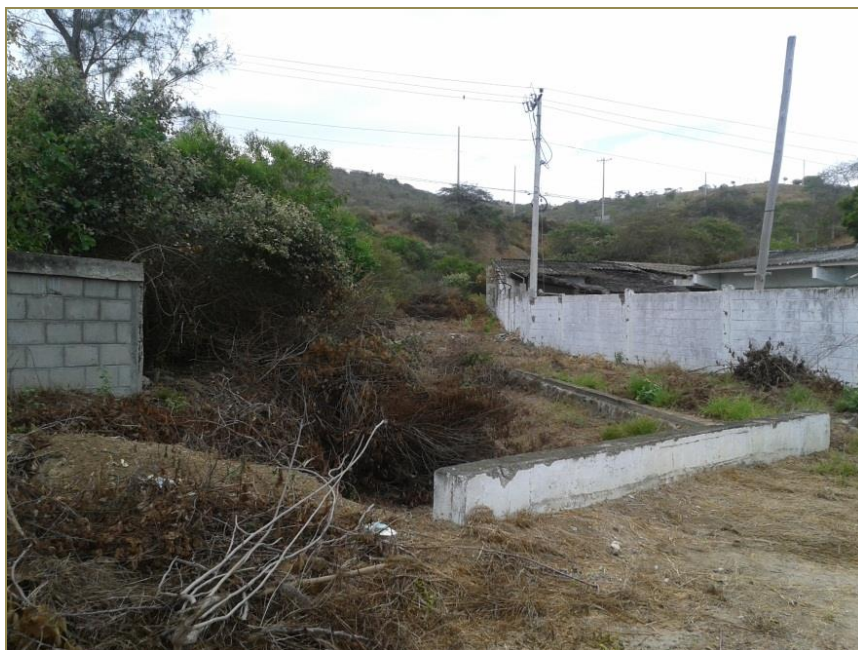
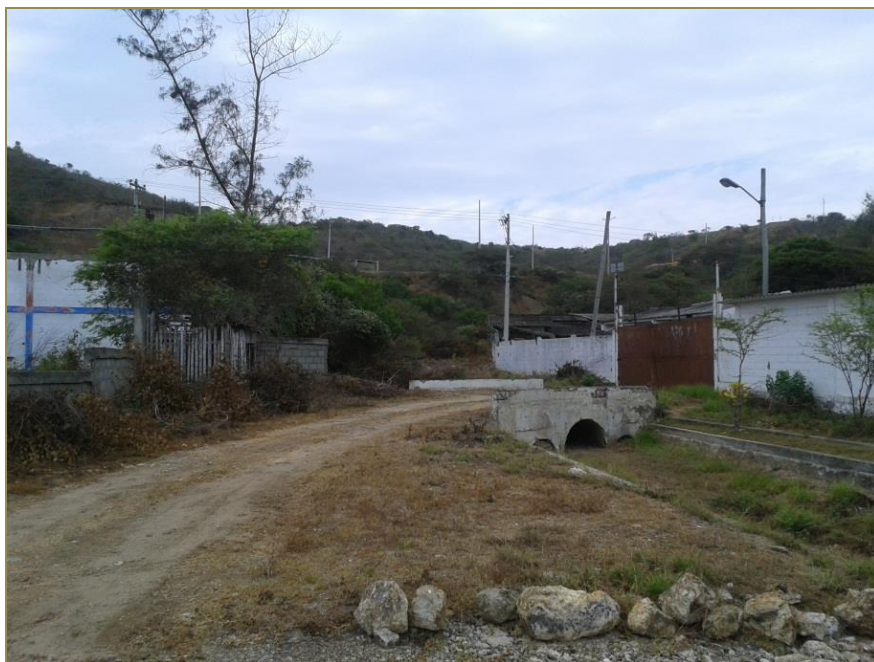
El canal natural de aguas lluvias presenta serios problemas de limpieza y mantenimiento. Se sugiere la limpieza total de la maleza que se encuentra dentro de este canal y evitar así posibles problemas de desbordamiento en la época invernal.

Al producirse el desbordamiento de este canal afectaría directamente a la cimentación del cerramiento del centro de investigaciones. Adicional a la limpieza se deberá remover el sedimento que se encuentra en la parte baja del canal, lo que ha provocado el taponamiento parcial de la alcantarilla y del ducto cajón existente.

**Fotografía 11: Canal de aguas lluvias existente**

**Fotografía 12: Canal de aguas lluvias existente**

**Fotografía 13: Canal de aguas lluvias existente**

**Fotografía 14: Canal de aguas lluvias existente**

Por lo antes expuesto se recomienda realizar la limpieza anual de dicho canal de forma manual hacia la parte superior donde se encuentra construido mediante hormigón ciclópeo y utilizando una retroexcavadora en el sector donde se ha propuesto la reconformación del canal se debe indicar que en los sectores donde se ubica el ducto cajón deberá realizarse la limpieza de manera manual.

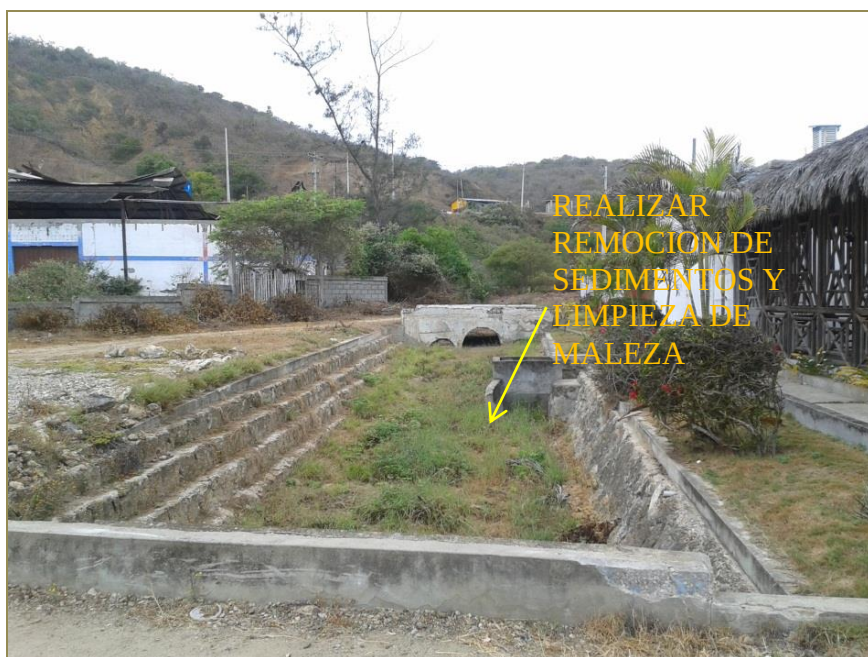
**Fotografía 15: Estado actual de canal de aguas lluvias existentes.**

Hacia el lado de la alcantarilla existente se observa que es la parte crítica ya que además de presentarse un deslizamiento superficial del material se ha perdido la sección del canal, por lo cual debido a que se proyecta la evacuación de las aguas del laboratorio nuevo por el canal que direcciona las mismas al mar se ha realizado una evaluación en conjunto con la compañía Wong y Wong de tal manera que se requiere reconformar el canal como se muestra en el plano adjunto.
