**MEMORIA TÉCNICA Y DESCRIPTIVA DE LAS  
INTERVENCIONES EN CADA UNO DE LOS BLOQUES  
DEL PROYECTO:**

**“REPOTENCIACIÓN Y REMODELACIÓN DE LOS LABORATORIOS DE  
LAS INSTALACIONES DEL CENAIM, UBICADO EN SAN PEDRO-PROVINCIA  
DE SANTA ELENA”.**

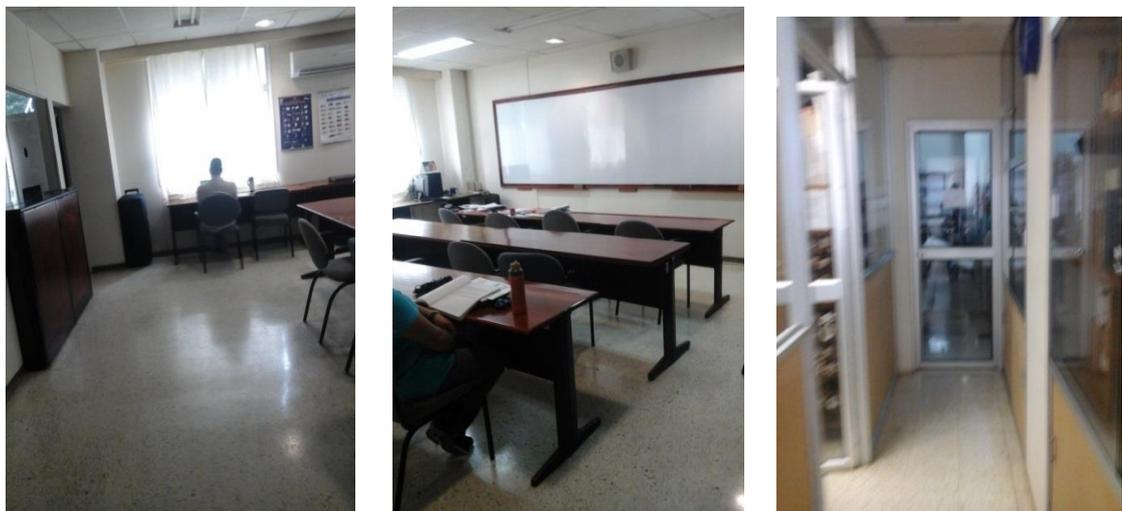
*Ilustración 4 BIBLIOTECA*

Una parte de la BIBLIOTECA es una construcción reciente; por lo tanto, se procederá a realizar mantenimientos generales de limpieza y demás detallados anteriormente.

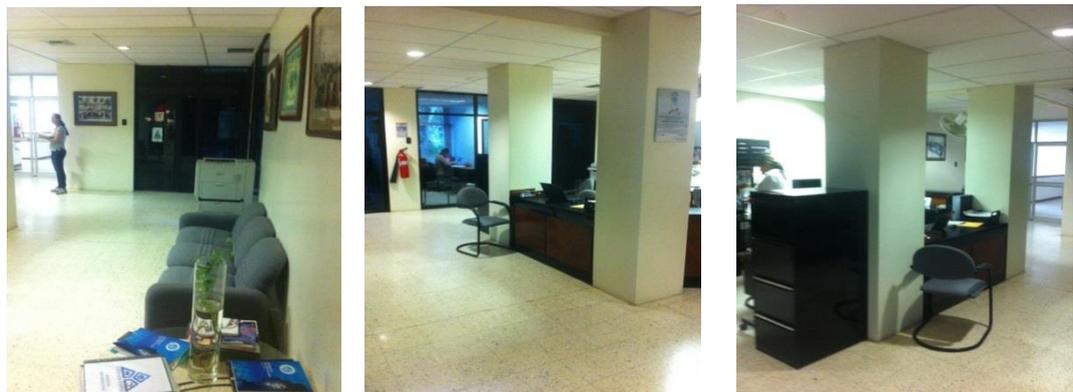
*Ilustración 12 RECEPCIÓN Y ARCHIVO*

Esta área se encuentra en el norte de la planta alta, esta construcción fue realizada hace poco tiempo por lo que sus instalaciones están en buen estado relativamente, esta área se encuentra dentro de las oficinas de Investigadores, posee un amplio espacio de circulación, el archivo es un área pequeña ubicada a un lado de recepción. Este ambiente cuenta con instalaciones de aire acondicionado.

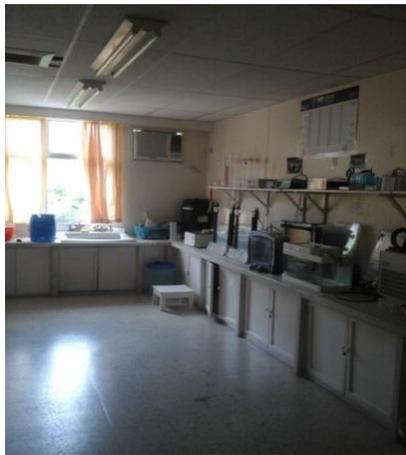
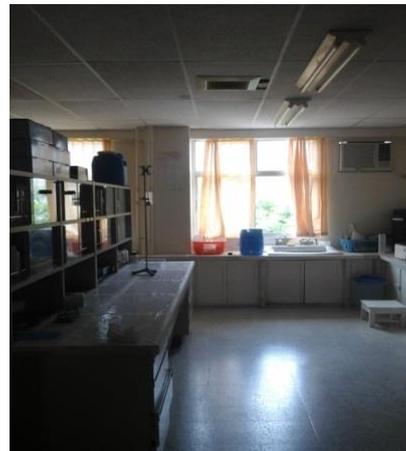
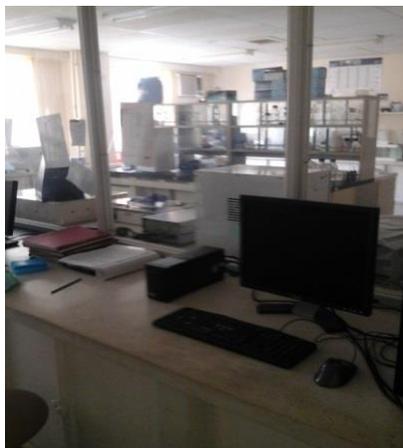
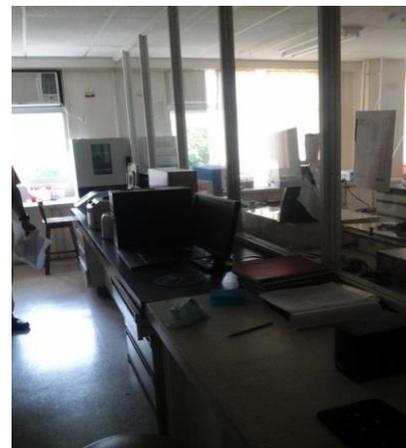
*Ilustración 23 LABORATORIO DE MICROBIOLOGÍA*

Se procederá a aumentar el número de luminarias para realizar el procedimiento de conteo. Se derrocará el mesón perimetral existente paralelo a las ventanas y se repondrá por un **mesón tipo**, ya que se encuentra en malas condiciones.

Se generará un mesón de mayor altura para realizar procedimientos específicos del ambiente.

Se ubicará un divisor de ambientes hecho de mampara de vidrio templado de 4 mm con perfiles de aluminio natural. No contará con puerta de integración de ambientes, en su lugar se propone una ventanilla tipo guillotina para el traspaso de elementos y materiales.

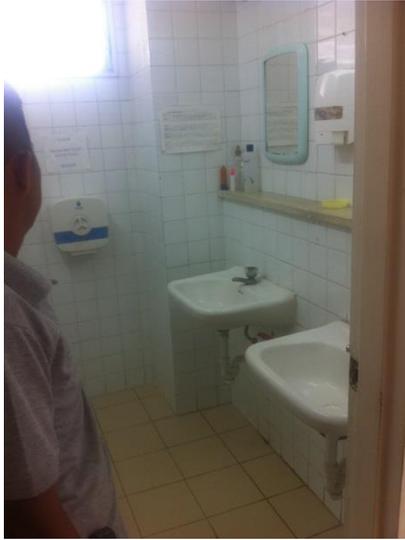
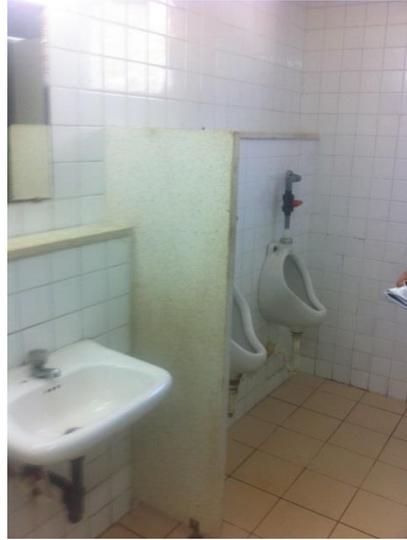
*Ilustración 25 BAÑOS DE MUJERES Y HOMBRES*

Se procederá a realizar un cambio de utilización de espacios, puesto que el área de Baterías Sanitarias empleadas para hombres es mayor a la de las mujeres, lo que genera inconformidad con el uso de estos.

Los cambios que se generarán en el Baño de Mujeres (antes de hombres) es el retiro de os urinarios y ubicación de un lavamanos más; mientras que en el baño restante, se ubicará un urinario y retirará un lavamanos.

En ambos ambientes se generará un cambio de material de recubrimiento, se retirarán las baldosas existentes y se emplearán los tipos de cerámica y porcelanato para paredes y pisos respectivamente. Así también se ubicará un mesón por baño y se empotrarán los lavamanos. Se realizará el cambio de todas las piezas sanitarias existentes por nuevas y se implementarán espejos y accesorios de baño.
