**MEMORIA TÉCNICA Y DESCRIPTIVA DE LAS  
INTERVENCIONES EN CADA UNO DE LOS BLOQUES  
DEL PROYECTO:**

**“REPOTENCIACIÓN Y REMODELACIÓN DE LOS LABORATORIOS DE  
LAS INSTALACIONES DEL CENAIM, UBICADO EN SAN PEDRO-PROVINCIA  
DE SANTA ELENA”.**

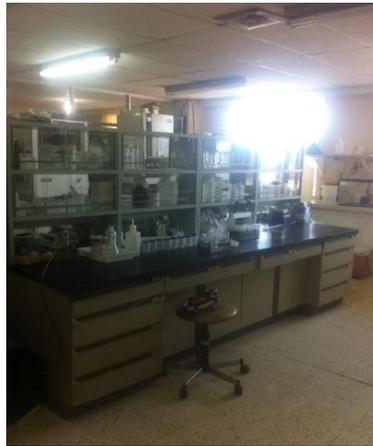
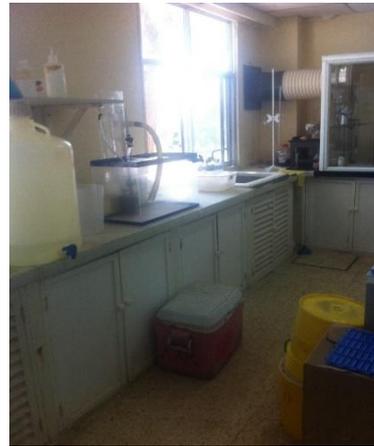
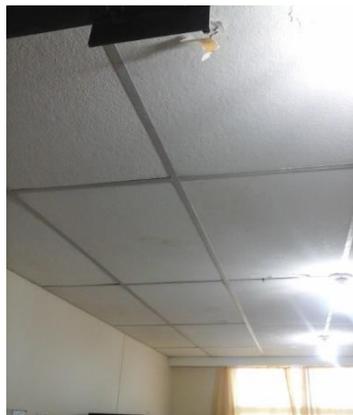
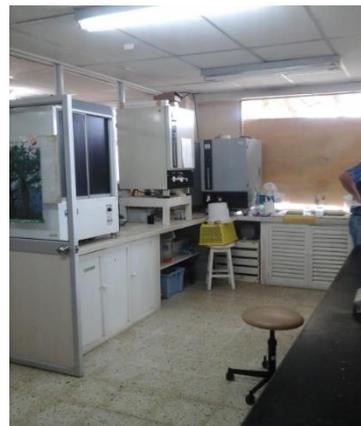
*Ilustración 7 LABORATORIO DE ANÁLISIS AMBIENTAL*

Parte del piso se encuentra *erosionado*, por lo tanto se procederá a realizar la intervención debida de curado y adecentamiento del mismo (*ver detalles en Informe de Intervención Estructural*) y se colocará cerámica similar a la existente para conservar la unidad cromática y de textura.

Se procederá a realizar el cambio de todos los extractores existentes y el mantenimiento de las tuberías de las sorbonas que ya se encuentren dentro del área. Se derrocará el mesón existente colocando un **mesón tipo** detallado en la sección de detalles arquitectónicos de esta consultoría.

Se implementarán *splits* para solucionar los inconvenientes de climatización (*ver en Informe y Planos de intervención Mecánica*).

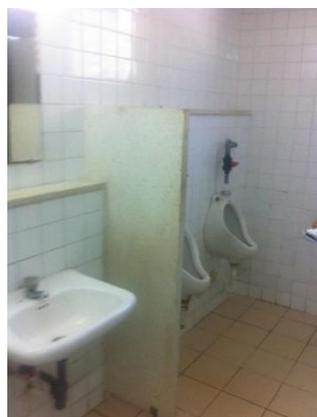
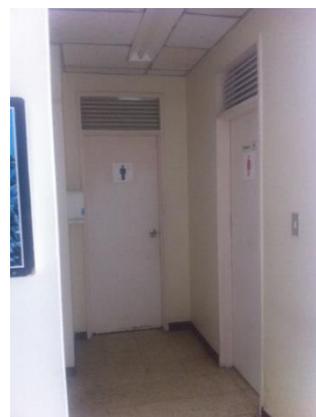
*Ilustración 10 BATERÍAS SANITARIAS LABORATORIOS*

Se procederá a realizar un cambio de utilización de espacios, puesto que el área de Baterías Sanitarias empleadas para hombres es mayor a la de las mujeres, lo que genera inconformidad con el uso de estos.

Los cambios que se generarán en el Baño de Mujeres (antes de hombres) es el retiro de os urinarios y ubicación de un lavamanos más; mientras que en el baño restante, se ubicará un urinario y retirará un lavamanos.

En ambos ambientes se generará un cambio de material de recubrimiento, se retirarán las baldosas existentes y se emplearán los tipos de cerámica y porcelanato para paredes y pisos respectivamente. Así también se ubicará un mesón por baño y se empotrarán los lavamanos. Se realizará el cambio de todas las piezas sanitarias existentes por nuevas y se implementarán espejos y accesorios de baño.
